Chouza da Ponte

A - Descripción General

DOI: https://doi.org/10.51417/figlinae_048

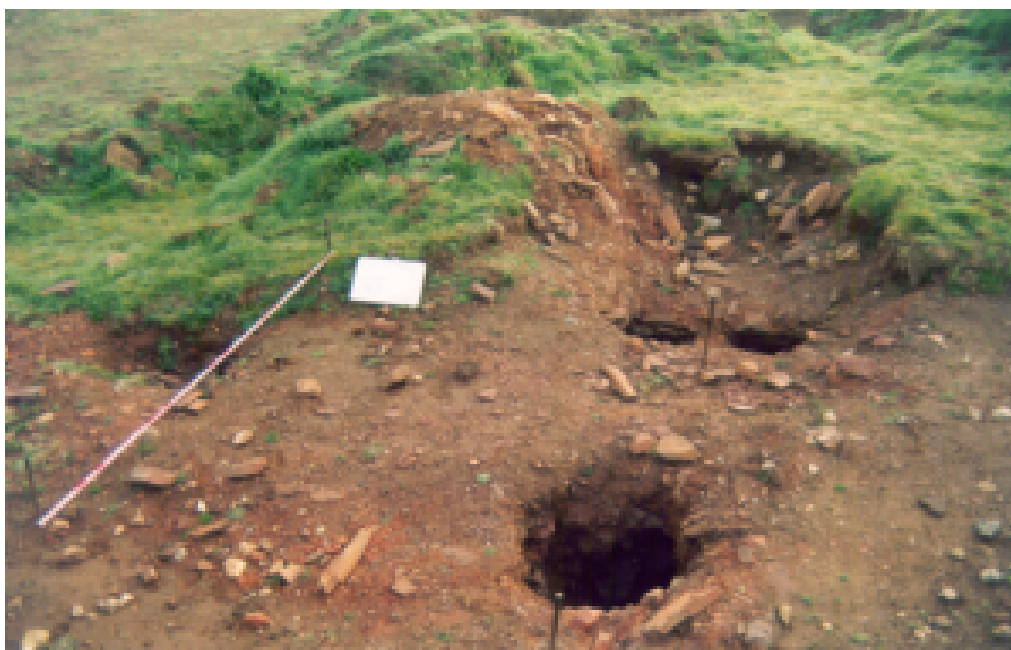
Figura. 1. Estado del horno en 1998 (Díaz 1999).

A principios de septiembre de 1997, durante los trabajos de explotación de una gravera realizados en la finca de Chouza da Ponte por parte de la empresa ERIMSA, se produjo el hallazgo casual de una estructura soterrada formada por una cámara construida con sillarejo de pizarra y cubierta con un suelo de hormigón, asociada en superficie a fragmentos de ímbrices y tégulas. Las características de la estructura consideraron la posibilidad de tratarse de un horno de cocción de materiales cerámicos de construcción de cronología romano-altomedieval (Fig. 1) (Díaz 1999: 3).
