Chouza da Ponte

A - Descripción General

El horno de Chouza da Ponte se localiza en el lugar de Cabana de la parroquia de Santa María de Buazo, ayuntamiento de Boimorto (A Coruña). Este se sitúa a 225 m de la orilla izquierda del río Pequeño, afluente del Tambre, y a 150 m de este último. Al sur del yacimiento discurre un arroyo que nace en la vertiente septentrional del Monte do Seixo y que desemboca en el río Pequeño (Díaz 1999: 5-7).

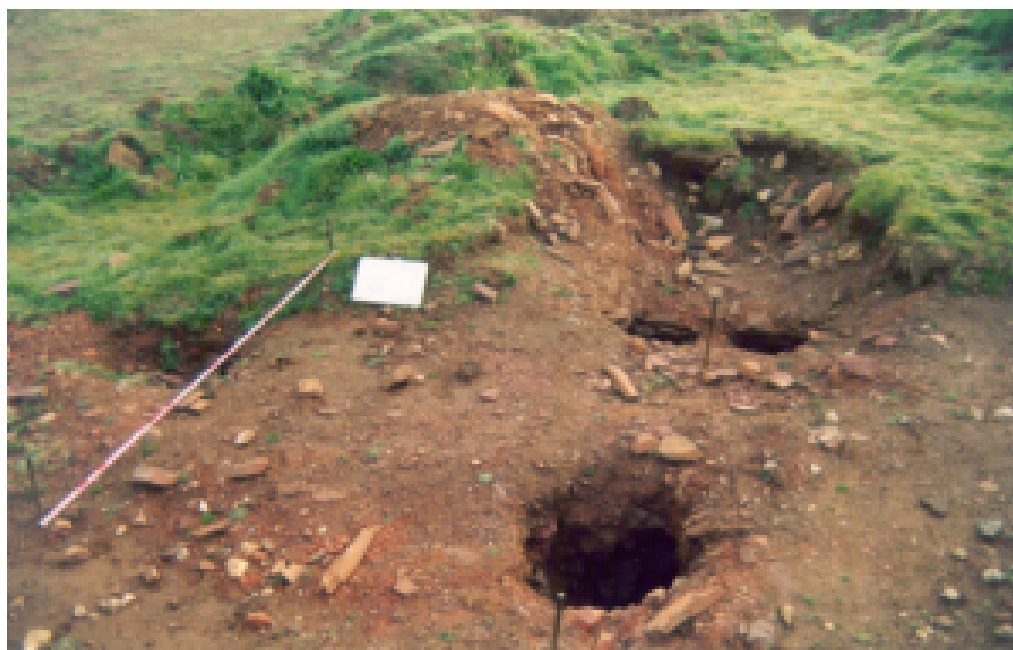
Figura. 1. Estado del horno en 1998 (Díaz 1999).

A principios de septiembre de 1997, durante los trabajos de explotación de una gravera realizados en la finca de Chouza da Ponte por parte de la empresa ERIMSA, se produjo el hallazgo casual de una estructura soterrada formada por una cámara construida con sillarejo de pizarra y cubierta con un suelo de hormigón, asociada en superficie a fragmentos de ímbrices y tégulas. Las características de la estructura consideraron la posibilidad de tratarse de un horno de cocción de materiales cerámicos de construcción de cronología romano-altomedieval (Fig. 1) (Díaz 1999: 3).

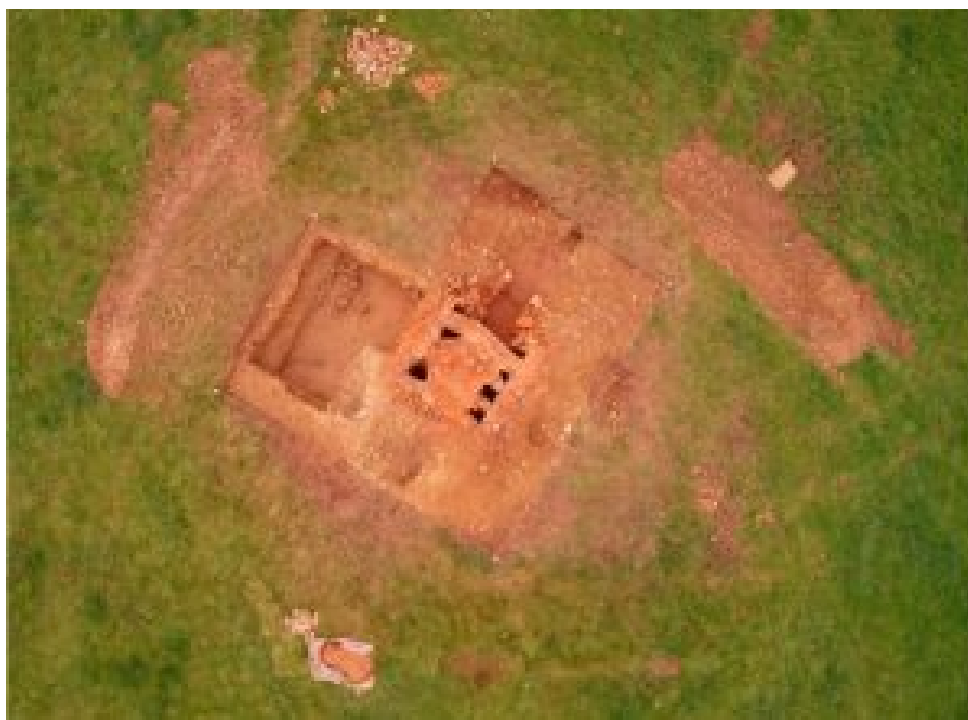
Figura. 2. Imagen aérea del yacimiento de Chouza da Ponte (Bartolomé 2018).

Las intervenciones arqueológicas permitieron la identificación de un taller cerámico adscrito a época galaico-romana, alrededor del siglo III d.C., formado por un horno dedicado a la producción de tejas (Díaz 1999:77). En 2018 el horno fue objeto de una intervención arqueológica encaminada a valorar su estado de conservación y con el fin de llevar a cabo su documentación, consolidación y balizamiento (Fig. 2) (Bartolomé 2018).

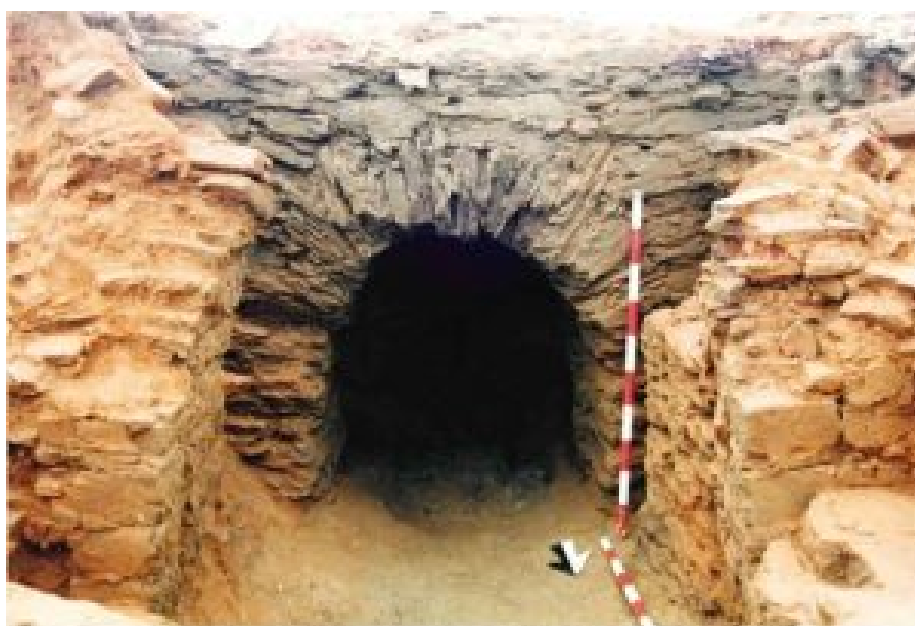
Figura. 3. Vista de la entrada al fogón en 1998 (Díaz 1999).

En el substrato geológico se abrió una amplia fosa para acoger los muros de la cámara de combustión, prolongándose hacia el norte para la construcción del *praefurnium*. El suelo fue acondicionado mediante una suave rampa que salva el escalón natural de la superficie de trabajo. La caja del fogón se conformó mediante la construcción de cinco muros de mampostería de 1,5 m de altura y 2 m de longitud aproximada. La caja del fogón fue reforzada con cuatro arcos de medio punto. En el interior se abrió una fosa como hogar del fogón y se preparó un ligero pavimento de mortero sobre la gravera que hacía de solado. El *praefurnium* lo formaban un arco derruido y dos muros construidos con aparejo de soda mediante bloques de pizarra y ladrillos (*Lydium*). La bóveda no se conservó debido al peso del relleno. Sobre los arcos y los muros del fogón se extendió un suelo de hormigón horadado; sobre esta estructura se levantó la cámara de cocción o laboratorio (posiblemente con la misma forma cúbica que el fogón) utilizando bloques de pizarra. La forma de la techumbre se desconoce, al igual que la existencia de puertas o accesos al interior (Figs. 3,4, 5) (Díaz 1999: 55-56).

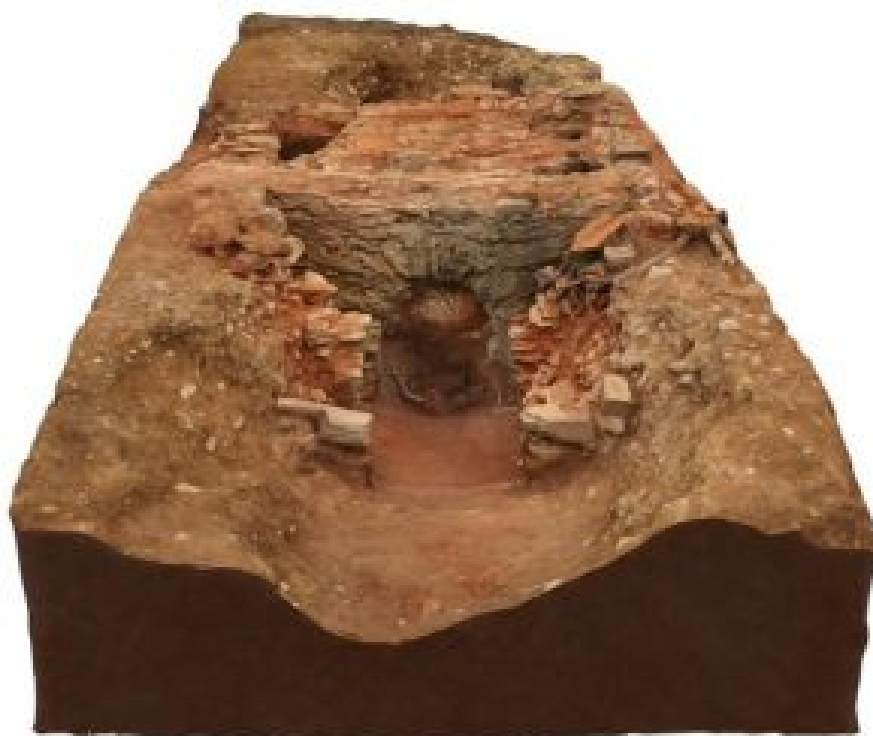
Figura. 5. Renderizado del horno de Chouza da Fonte (a partir del levantamiento fotogramétrico de la estructura) tras la intervención de 2018 (Bartolomé 2018).

Supuso la limpieza, levantamiento fotogramétrico, diagnosis del estado de conservación, consolidación, tapado de los restos y balizado del horno de Chouza da Ponte. Así mismo, se llevó a cabo una prospección arqueológica superficial de la zona.
