Chouza da Ponte

A - Descripción General

El horno de Chouza da Ponte se localiza en el lugar de Cabana de la parroquia de Santa María de Buazo, ayuntamiento de Boimorto (A Coruña). Este se sitúa a 225 m de la orilla izquierda del río Pequeño, afluente del Tambre, y a 150 m de este último. Al sur del yacimiento discurre un arroyo que nace en la vertiente septentrional del Monte do Seixo y que desemboca en el río Pequeño (Díaz 1999: 5-7).

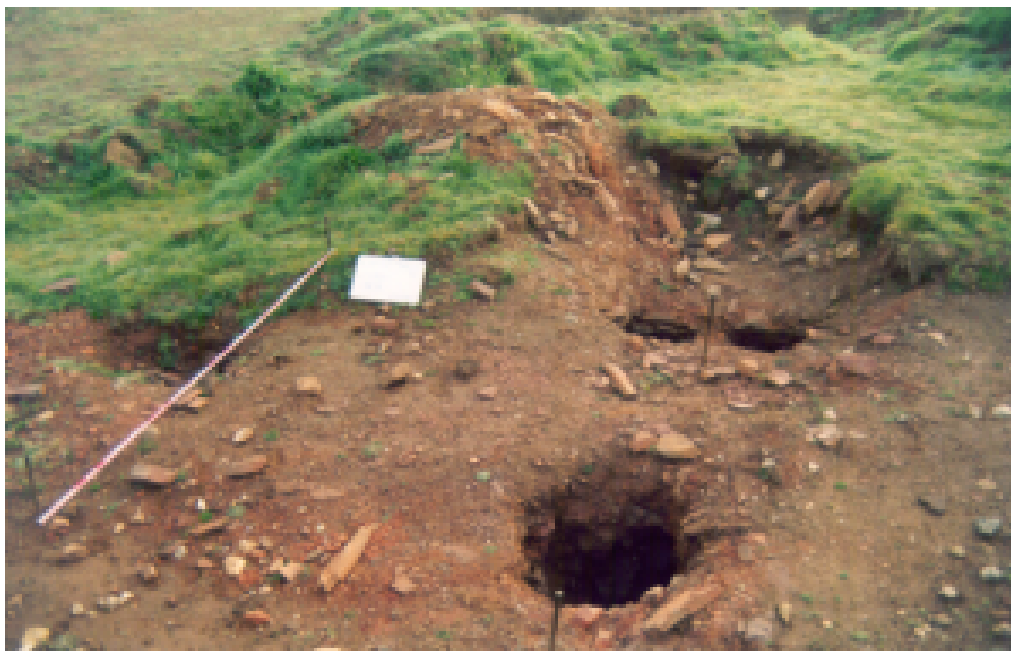
Figura. 1. Estado del horno en 1998 (Díaz 1999).

A principios de septiembre de 1997, durante los trabajos de explotación de una gravera realizados en la finca de Chouza da Ponte por parte de la empresa ERIMSA, se produjo el hallazgo casual de una estructura soterrada formada por una cámara construida con sillarejo de pizarra y cubierta con un suelo de hormigón, asociada en superficie a fragmentos de ímbrices y tégulas. Las características de la estructura consideraron la posibilidad de tratarse de un horno de cocción de materiales cerámicos de construcción de cronología romano-altomedieval (Fig. 1) (Díaz 1999: 3).
