Capela de Santa Catalina de Reza Vella

A - Descripción General

DOI: https://doi.org/10.51417/figlinae_069

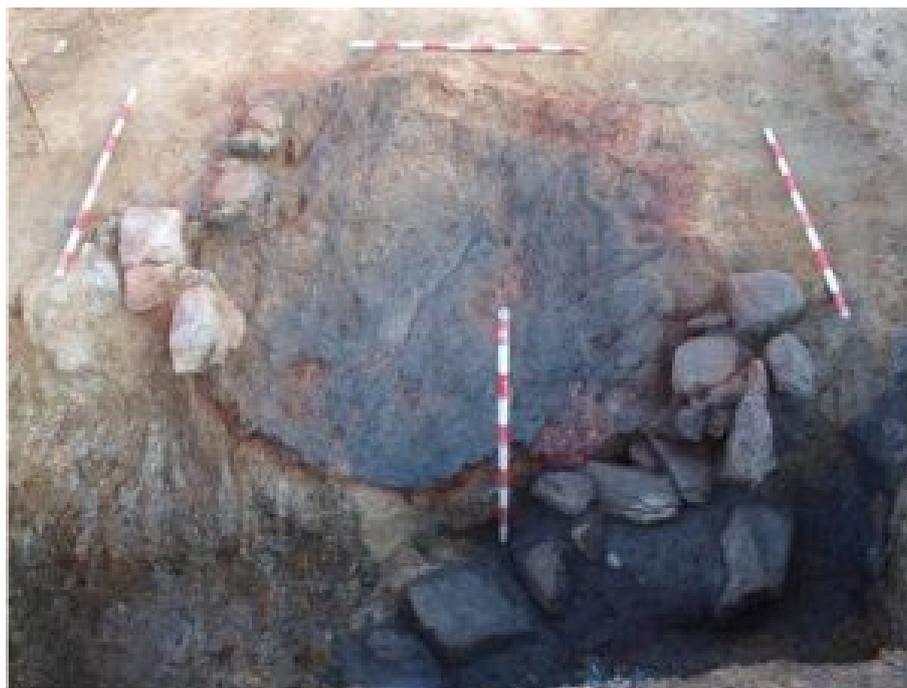
Figura 1. Planta del horno desde el Sur tras su excavación (César 2011).

El hallazgo del horno romano se manifestó mediante la identificación de una estructura de combustión bastante alterada, correspondiente con un horno romano, posiblemente dedicado a la producción de cerámica común (César 2011). Según los datos recuperados a

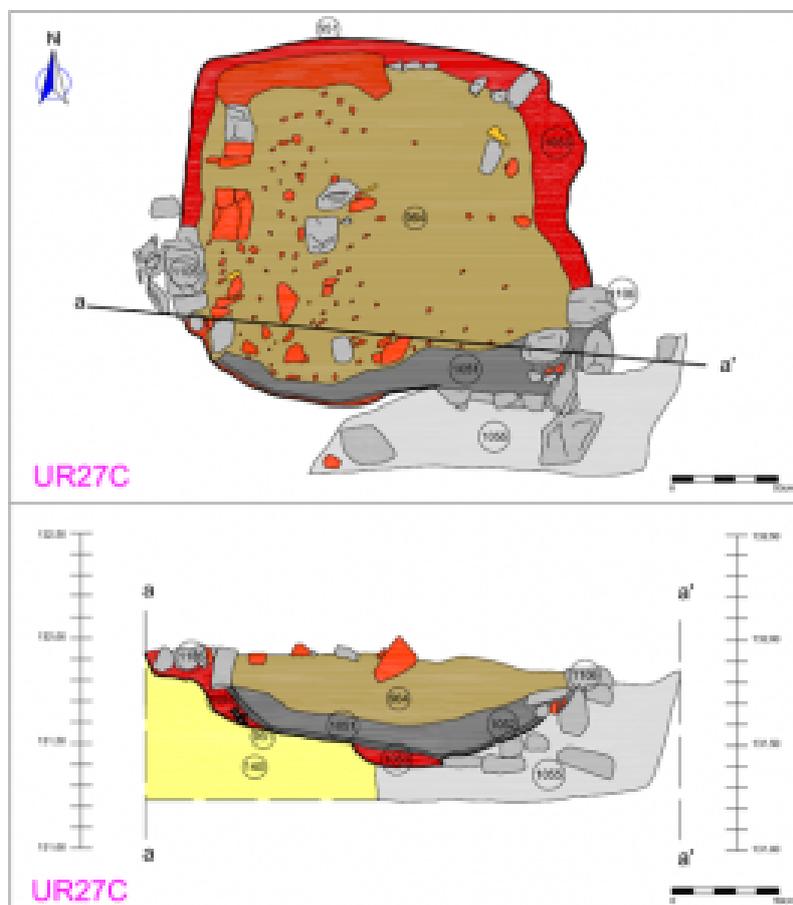
Figura 2. Planta y sección del horno documentado (César 2011).

En la UR30BH fueron localizados los restos de una estructura de combustión alterada, correspondiente con un horno y seccionada en el lateral S. El horno, de planta rectangular y orientación N-S, presentaba unas dimensiones máximas de 2,20 m (eje E-O) por 1,80 (eje N-S) y una altura de 45 cm. Este fue construido sobre un rebaje en el sustrato natural. No se conservó el *praefurnium* ni la boca de comunicación con la cámara de fuego. La caída natural del terreno fue aprovechada para la instalación de la boca en el extremo Sur, cuyos restos no se conservaron. En el lateral Oeste conservó parte de la estructura de cierre de la cámara de pared, formado por la base de la pared y el arranque de tres soportes en mampostería de granito que soportarían la parrilla de la cámara de cocción. En la esquina Sureste conservó restos pétreos correspondientes a la base de la pared oriental. En la parte interna de la estructura se documentó una cubrición de arcilla rubefactada, apareciendo en su base un sustrato con evidencias de carbonización directa y rubefacción. En los restos de la cámara se documentaron varios depósitos que contenían materiales con indicios de haber sido sometidos a altas temperaturas. Fuera de contexto se identificó la parrilla del horno, fabricada en material latericio, con 10 cm de grosor y orificios circulares (César 2011).

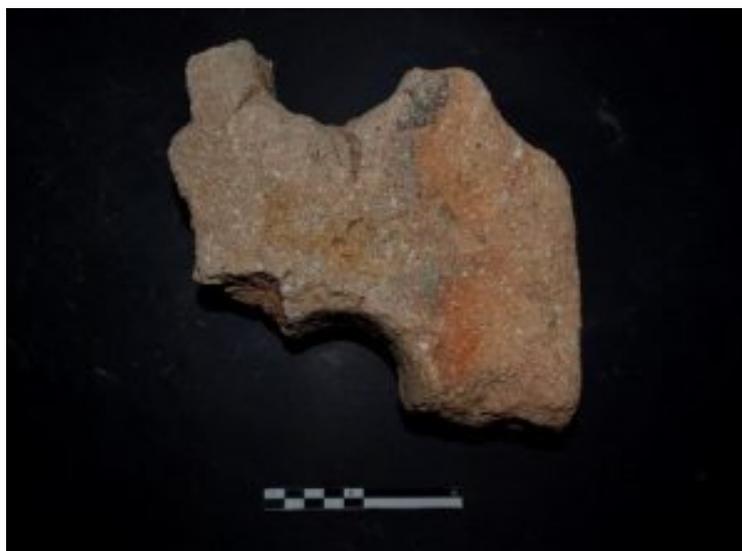
Figura 3. Fragmento perteneciente a la parrilla (César 2011).
