Capela de Santa Catalina de Reza Vella

A - Descripción General

DOI: https://doi.org/10.51417/figlinae_069

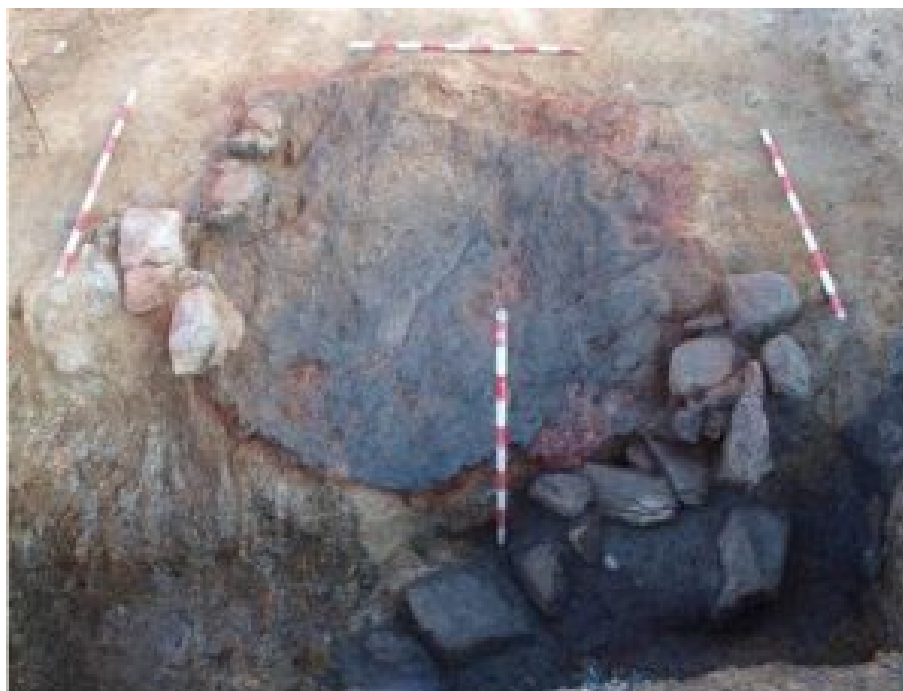
Figura 1. Planta del horno desde el Sur tras su excavación (César 2011).

El hallazgo del horno romano se manifestó mediante la identificación de una estructura de combustión bastante alterada, correspondiente con un horno romano, posiblemente dedicado a la producción de cerámica común (César 2011). Según los datos recuperados a

partir de la excavación, no se identificaron materiales que permitan concretar la producción de las piezas del horno, así mismo, tampoco se documentaron otras evidencias referentes a estructuras o dependencias pertenecientes a un taller o complejo alfarero.

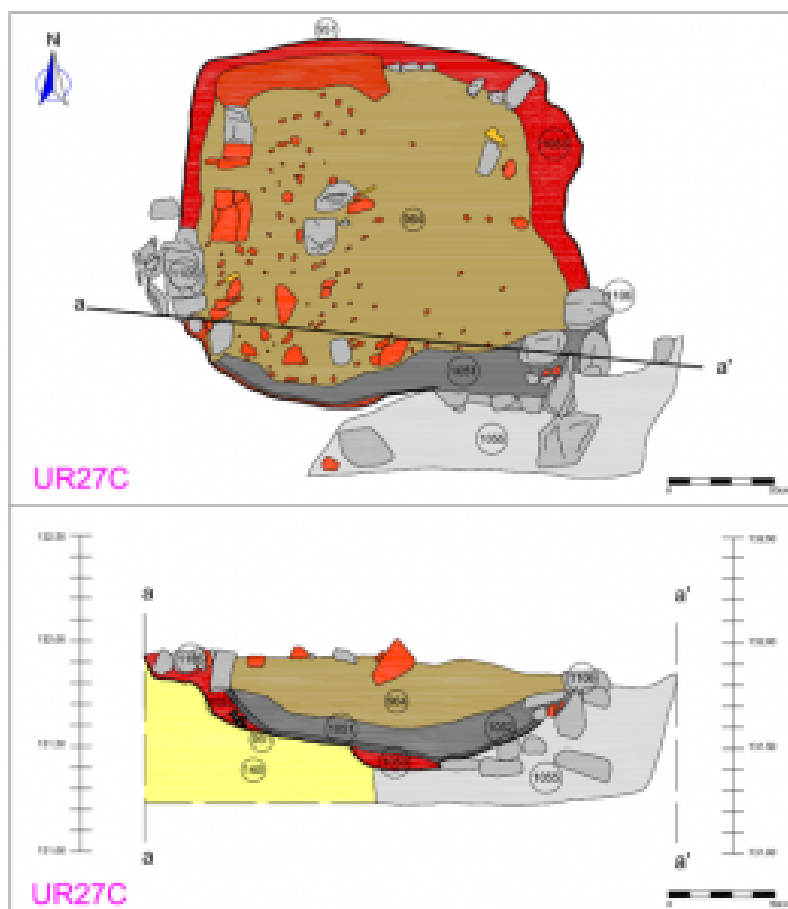
En la UR30BH fueron localizados los restos de una estructura de combustión alterada, correspondiente con un horno y seccionada en el lateral S. El horno, de planta rectangular y orientación N-S, presentaba unas dimensiones máximas de 2,20 m (eje E-O) por 1,80 (eje N-S) y una altura de 45 cm. Este fue construido sobre un rebaje en el sustrato natural. No se conservó el *praefurnium* ni la boca de comunicación con la cámara de fuego. La caída natural del terreno fue aprovechada para la instalación de la boca en el extremo Sur, cuyos restos no se conservaron. En el lateral Oeste conservó parte de la estructura de cierre de la cámara de pared, formado por la base de la pared y el arranque de tres soportes en mampostería de granito que soportarían la parrilla de la cámara de cocción. En la esquina Sureste conservó restos pétreos correspondientes a la base de la pared oriental. En la parte interna de la estructura se documentó una cubrición de arcilla rubefactada, apareciendo en su base un sustrato con evidencias de carbonización directa y rubefacción. En los restos de la cámara se documentaron varios depósitos que contenían materiales con indicios de haber sido sometidos a altas temperaturas. Fuera de contexto se identificó la parrilla del horno, fabricada en material latericio, con 10 cm de grosor y orificios circulares (César 2011).

Figura 2. Planta y sección del horno documentado (César 2011).

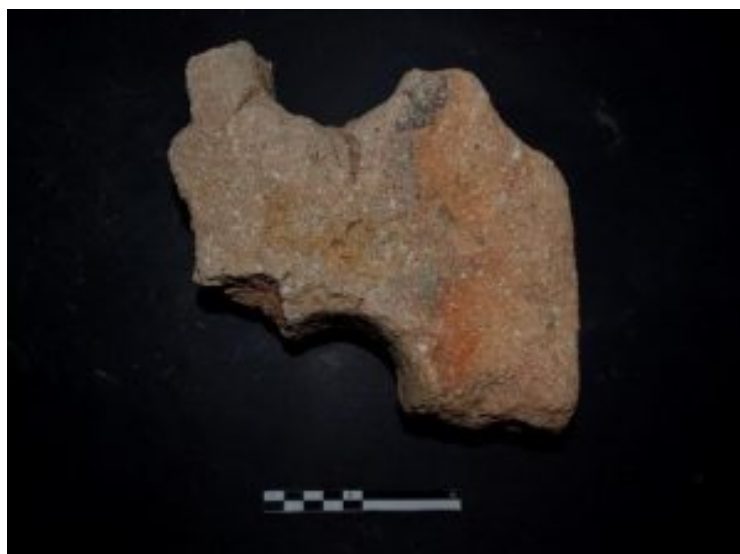
Figura 3. Fragmento perteneciente a la parrilla (César 2011).
