Martinhal

João Pedro Bernardes

Localización geográfica: Vila do Bispo, Algarve, Portugal

DOI: https://doi.org/10.51417/figlinae_034

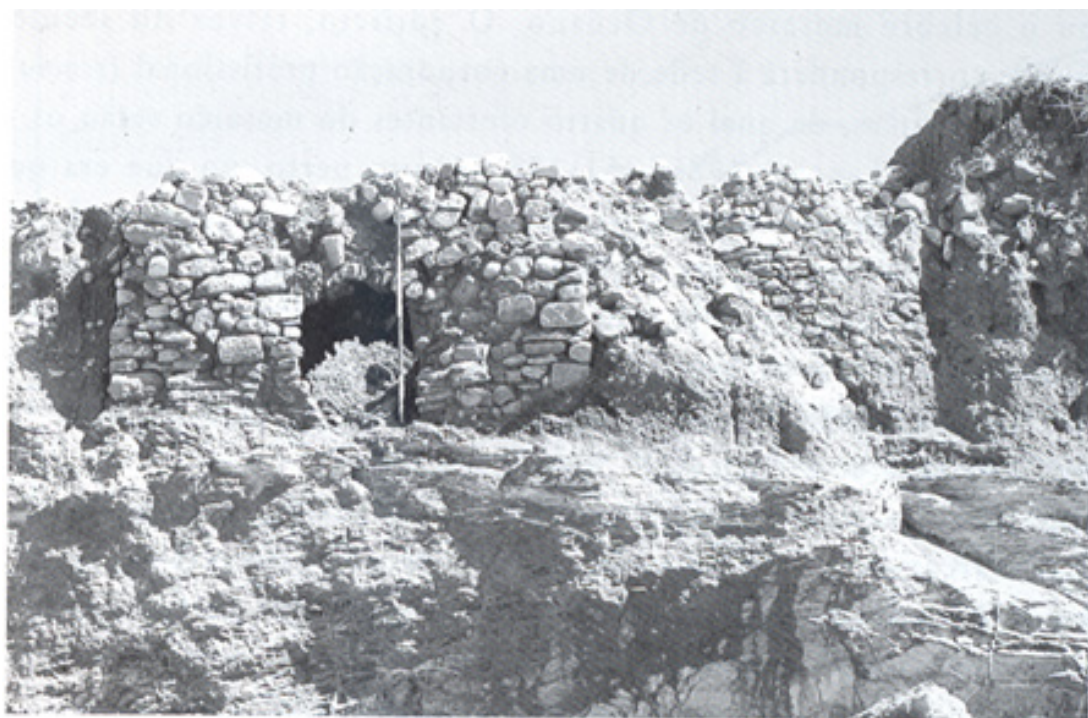
Fig. 1 Fotografia antiga do forno 4 do Martinhal

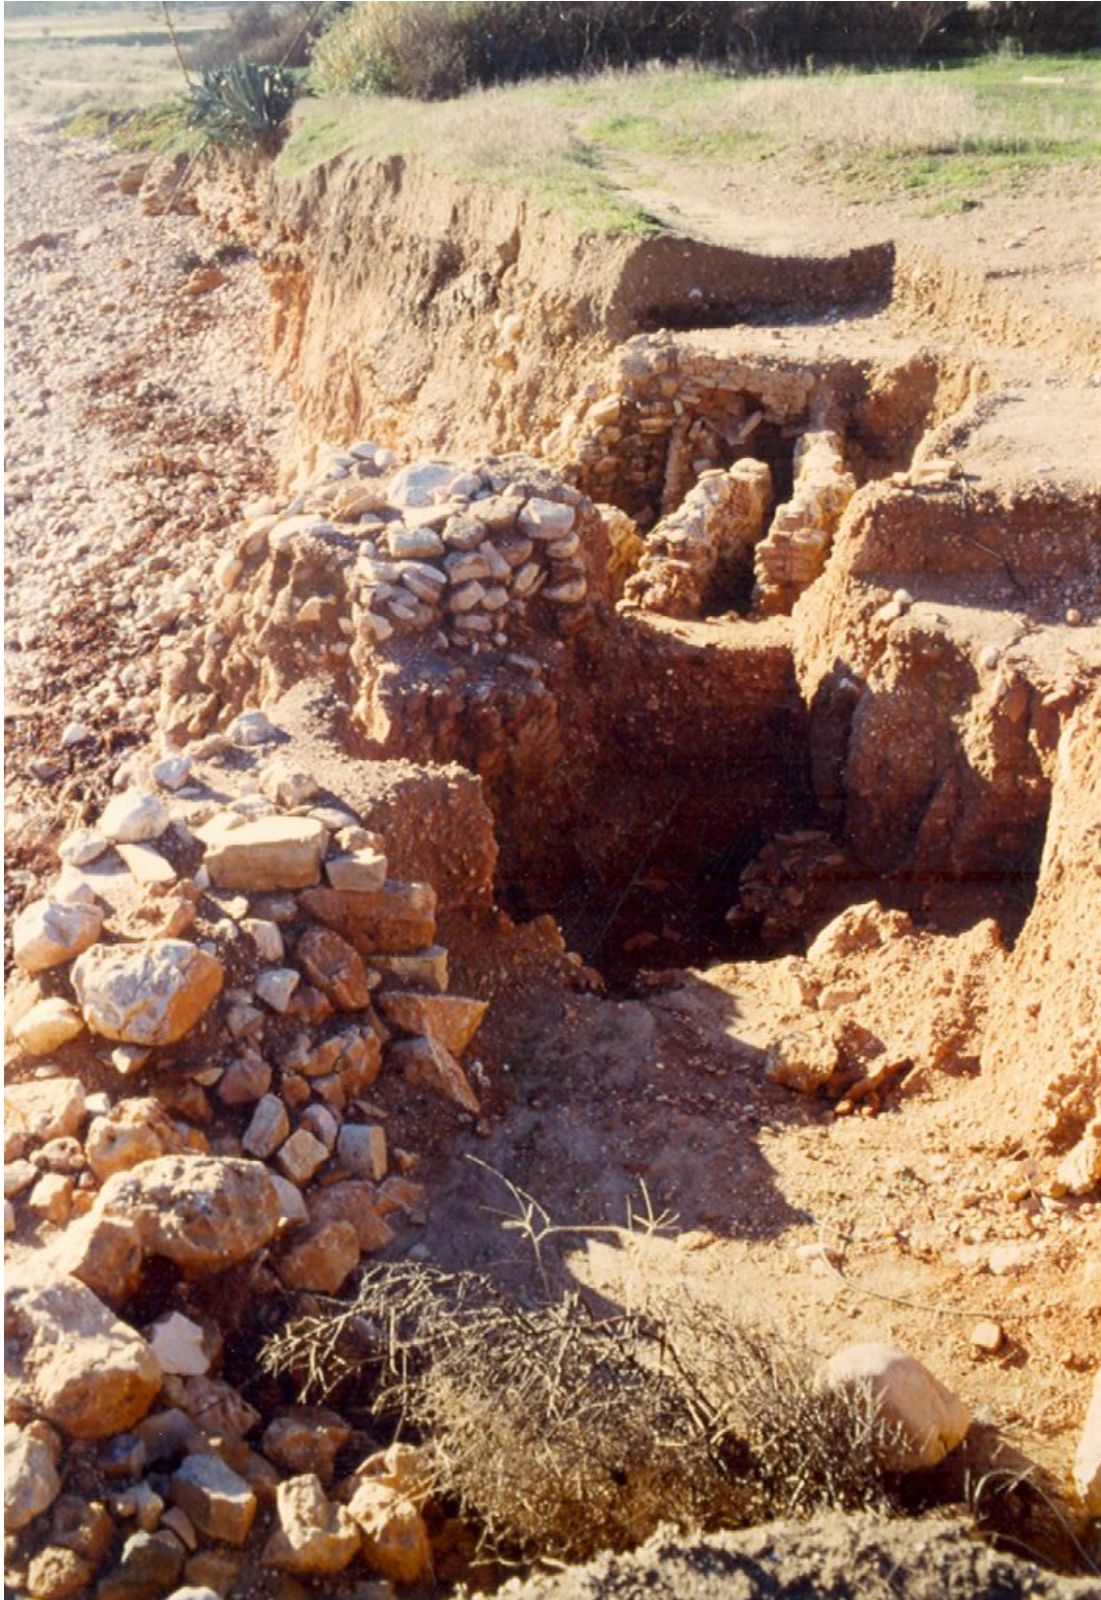
Fig. 2 A escavação dos Fornos 3 e 4 (Foto T. J. Gamito)

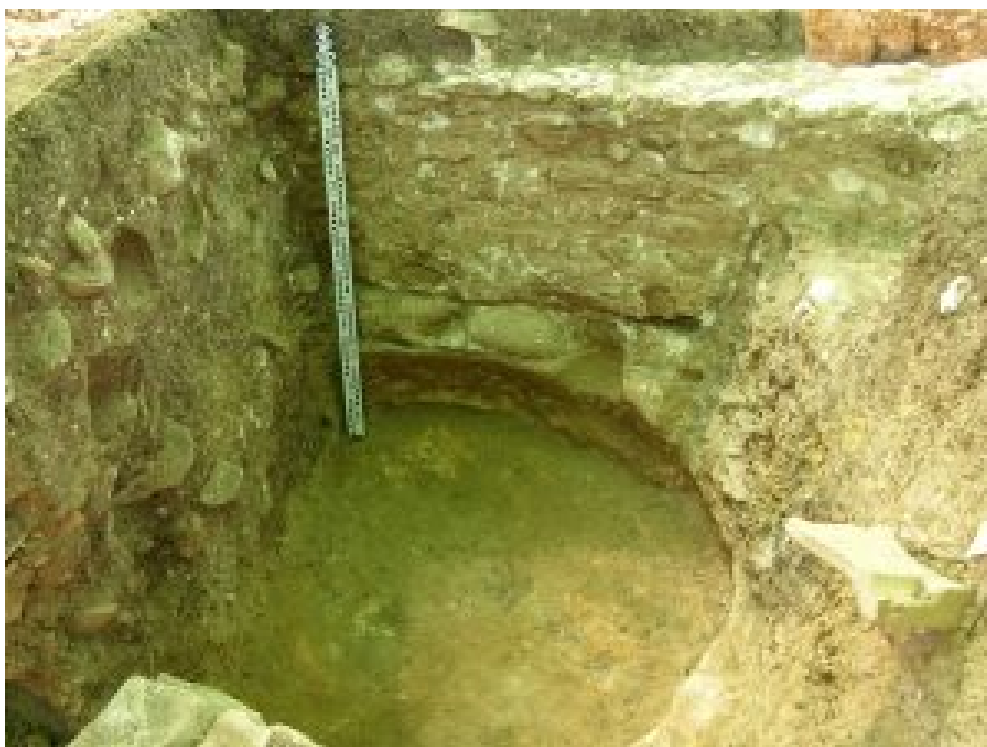
Fig. 3 Fossa que continha sedimentos argilo arenosos da olaria do Martinhal.

Ao lado do depósito de argila depurada encontrou-se uma fossa circular escavada no substrato rochoso que guardava argila mais arenosa, muito amarelada, certamente destinada a quebrar a plasticidade da argila do depósito. Como o fundo da fossa não foi aplanado e estava preenchido com aquele sedimento argilo-arenoso, foi interpretada como destinada a guardar aquela argila não plástica e não tanto a amassar a argila (nesse caso o fundo teria sido regularizado). Esta fossa que encostava ao muro sul do edifício da olaria, media 1,6 m de diâmetro e tinha uma profundidade de cerca de 20/25 cm escavada no substrato rochoso e total de cerca de 55 cm contada a partir do nível de circulação. Este piso de circulação era constituído por argila que ia caindo no decorrer da atividade quotidiana que ali se praticava. No interior da fossa foi encontrada uma ânfora sem bocal cheia de argila, e junto ao pilar central do compartimento mais duas ânforas nas mesmas condições. O espaço de montagem das ânforas não foi identificado. No limite do segmento de círculo norte da fossa, e acima do piso de circulação, estava uma placa de mármore, fragmentada e bem assente em pequenos e frustes suportes constituídos por fragmentos de tijolos e pedras. A placa de mármore, de arestas boleadas e partida em 5 fragmentos (dos quais os 3 maiores *in situ*) media 178 cm x 56 cm x 6 cm e destinava-se, certamente, a amassar ou a bater as argilas que iriam daqui para a montagem.

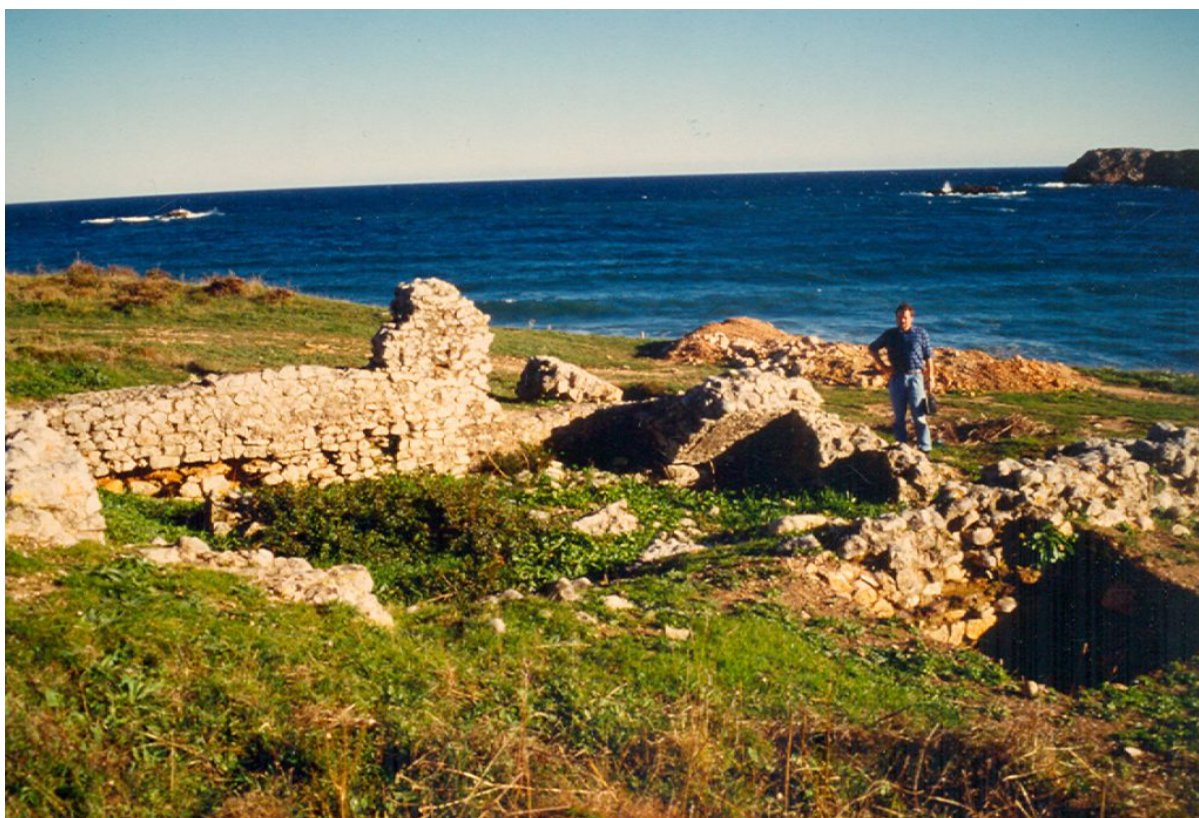
Fig. 4 A cisterna em 1989 (foto de Teresa J. Gamito)

O abastecimento de água à olaria era feito a partir de uma cisterna que manteve parte da abóbada até 1989. Situada na parte nascente do edifício da olaria, é uma imponente e sólida estrutura construída em *opus caementicium*, parcialmente escavada no substrato rochoso, com abóbada de berço de que resta o arranque no canto SE. O topo da cobertura aparenta ter suportado outras estruturas, provavelmente da primeira fase de ocupação do sítio. Internamente a cisterna mede 5,5m de largura por 6,80 de comprimento e 2,70m de altura medida a partir do buraco de adução de água situado na cobertura até à sua base. Estas dimensões permitiriam uma capacidade de armazenamento ligeiramente superior aos 100m³ de água. Esta água seria recolhida das chuvas e canalizada para a cisterna, entrando aí por aberturas como a detetada no canto Sw da abóbada. No canto oposto, na parede

nascente e junto ao arranque da abóbada, foi detetado um buraco circular ou conduta aberta na parede e revestida a *opus signinum*, visível ainda num enorme bloco caído no interior da estrutura, que deveria corresponder ao escape ou escoamento das águas quando o reservatório atingisse a sua capacidade máxima. As suas paredes internas eram rebocadas e o pavimento feito de tijoleiras. Algumas cerâmicas do século XII encontradas na parte frontal da cisterna apontam para que no final da época islâmica ainda cumprisse a sua função de receptáculo de água.

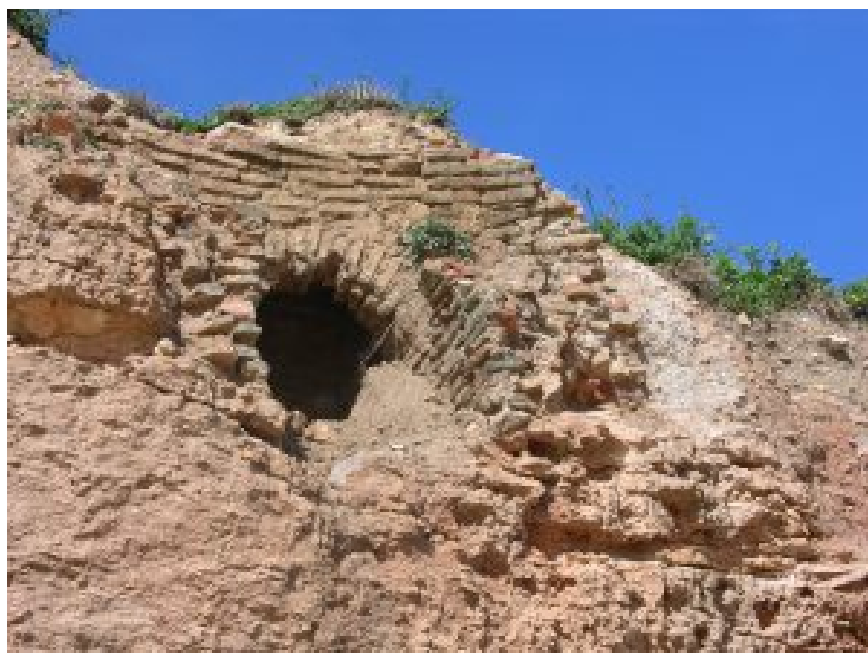
Fig. 8 Foto do forno 3

Os 9 fornos de ânforas conhecidos correspondem a um mesmo tipo: de planta ovalóide, com cerca de 3 metros de diâmetro, com corredor em arcatura que permite o acesso a câmara de combustão, parcialmente escavada na rocha, de onde arrancavam 4 ou 5 arcos que suportavam a grelha da câmara de cozedura. São integráveis no tipo 4 de Cuomo di Caprio (1971-1972). Aos fornos, que se dispunham em bateria e que apresentavam uma fachada pétrea, acedia-se, ao nível do corredor, por uma plataforma, hoje já desaparecida devido ao recuo da falésia. Análises laboratoriais a carvões recolhidos no interior destes fornos permitiram determinar que a urze branca, mas também a esteva e o medronheiro, eram as madeiras mais utilizadas como combustível na laboração destes fornos, entre meados do século III e inícios do V, de acordo com datações radiocarbónicas, numismas e cerâmicas finas.

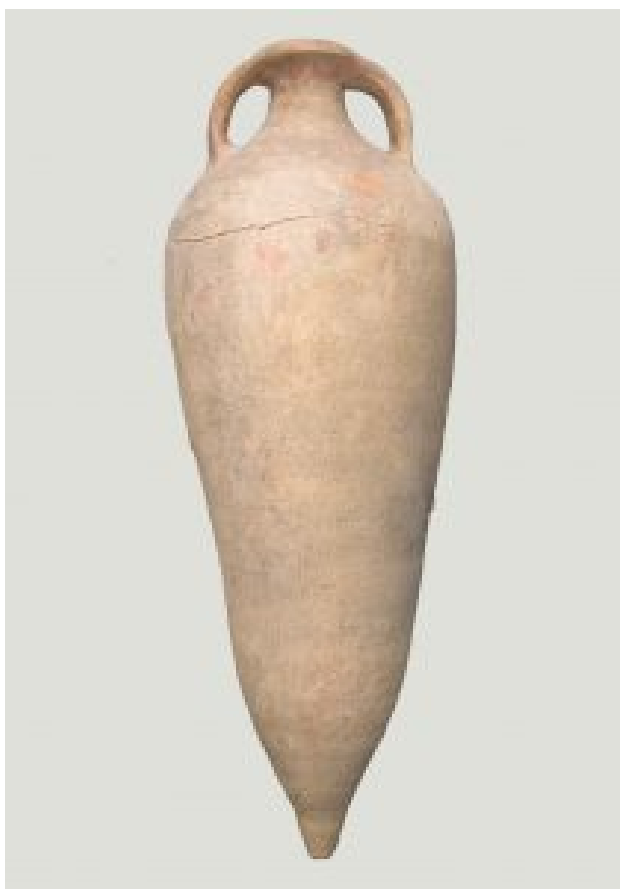
Fig. 12 Ânfora Almagro 51c do Martinhal

Ânforas integráveis nas canónicas Almagro 51c, variantes B e C. Do Martinhal conhecem-se dois exemplares completos de corpo piriforme. Os inúmeros bocais até à data identificados

têm um colo curto e troncocónico que termina num lábio ligeiramente esvasado de perfil triangular ou amendoado. As asas, em fita e geralmente pouco largas, assentam a meio do lábio ou partem directamente da parte superior deste; estas podem apresentar-se com uma canelura longitudinal, e, em menor número, com duas caneluras, ou exteriormente lisas (Silva, Coelho-Soares e Correia 1990, 230-231, fig. 71 E). Como é característico destas formas, possuem um espessamento interno na ligação do colo ao bojo que forma uma carena. Têm por vezes um acrescento de pasta na ligação superior e inferior do arranque superior da asa ao lábio e colo, mas pouco expressivo. O fundo desta ânfora é sempre estreito e oco, mas admite duas variantes: subcilíndrico, bem diferenciado do bojo, frequentemente com *omphalus* na base; tronco-cónico no prolongamento do bojo (*id.* 231, fig. 71 D).

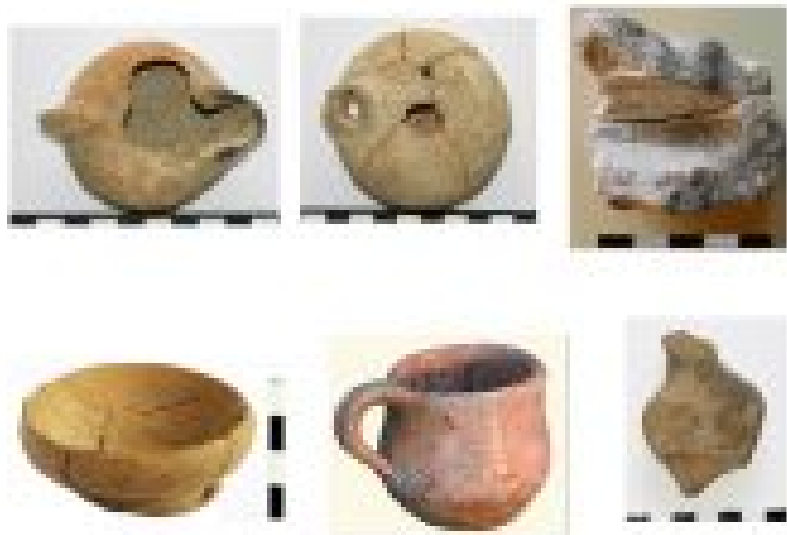
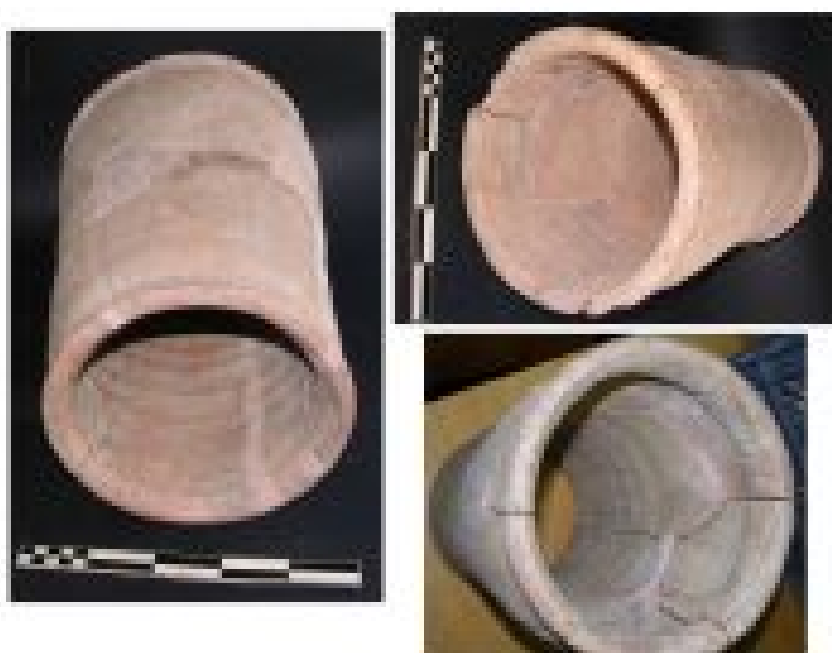
Fig. 15 Outras produções do Martinhal

O centro oleiro do Martinhal produziu complementarmente cerâmica comum, destacando-se nesse conjunto colmeias cerâmicas e lucernas do tipo “derivadas de disco” fabricadas com o mesmo tipo de pastas com que foram produzidas as Ânforas. Entre as ânforas do forno 10, cuja grelha abateu com a última fornada no interior, foram recolhidas bilhas, púcaros e alguidares. São ainda conhecidos potes/panelas e pratos produzidos localmente. A análise preliminar de um conjunto de 821 fragmentos inventariados de cerâmica comum recolhida no sítio revelou 451 bordos, 94 fundos, 44 asas e 227 bojos, além de 5 peças de perfil completo, sendo 92% de fabrico local (Bernardes, et al., 2014).

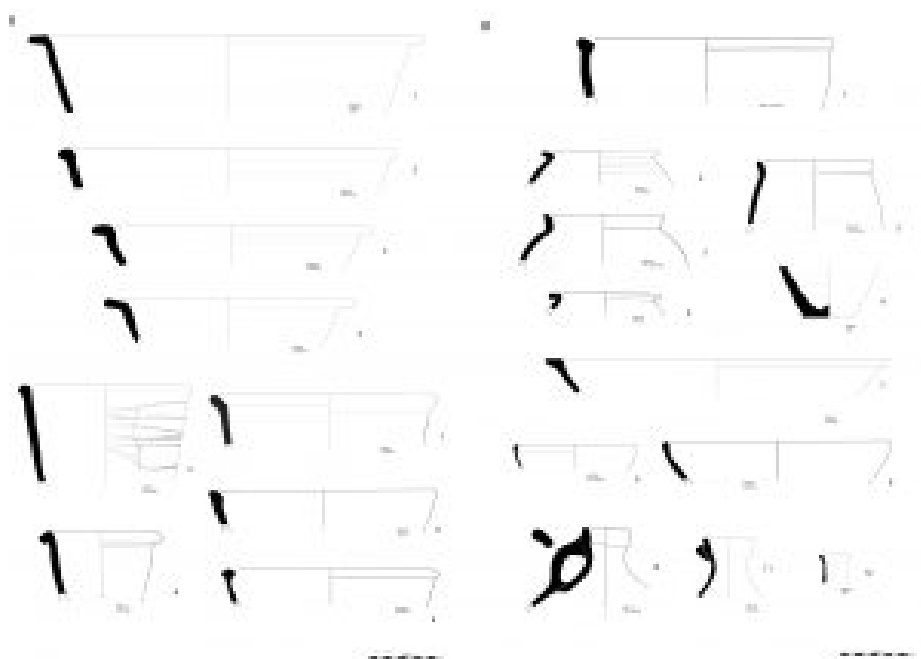
Fig. 16 Cerâmica comum do Martinhal
